◆ 配管事前調査詳細

◆ 設備劣化診断事例（目視調査）

竣工後37年経過 事務所ビル（東京都内）

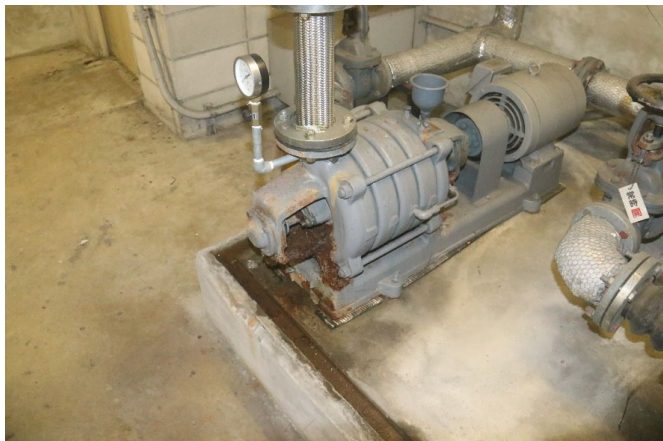
地下1階 ポンプ室 揚水ポンプ

全体的に発錆箇所が見受けられる。軸受け部分での腐食が著しい。

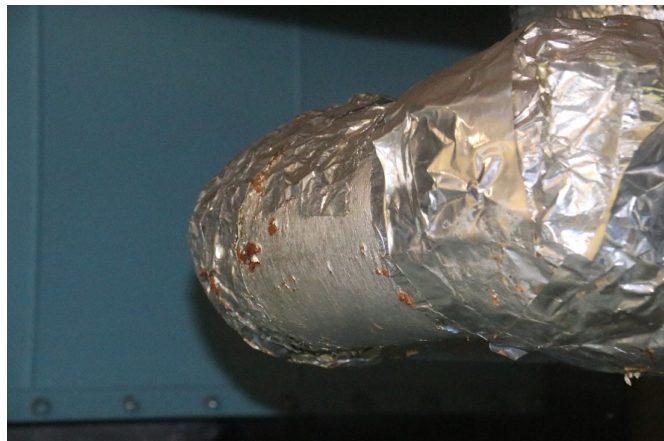
屋上 冷却水ポンプ廻り配管

ラッキング破損・変形し、防水・保温性能が低下している。ラッキング補修及び配管の外面腐食の状況によって配管外面のケレン・塗装が必要。

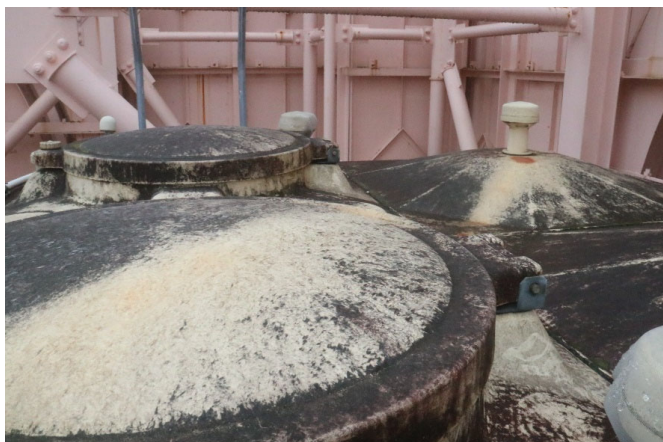
屋上 高架水槽

天板・マンホール部分でFRP樹脂の劣化と汚れが認められる。

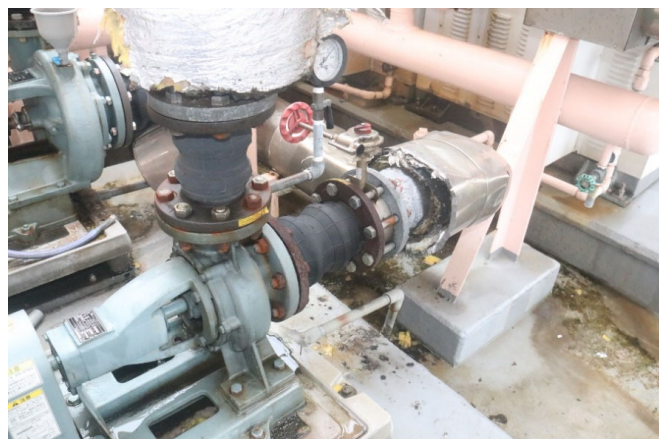
屋上 冷却水ポンプ

ボルト、及び配管部分に発錆が認められる。

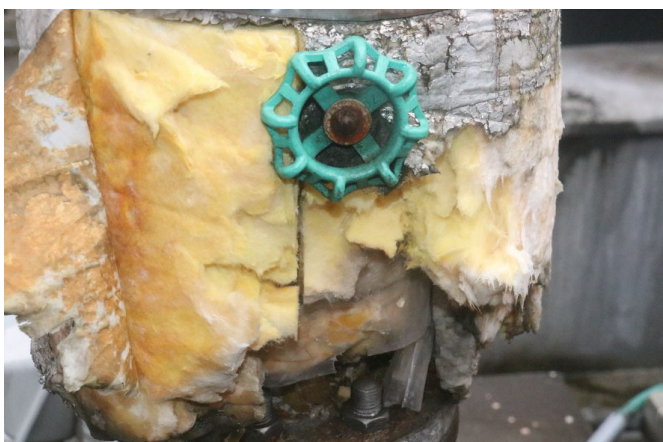
屋上 冷却水ポンプ廻り配管

ラッキング破損・変形し、防水・保温性能が低下している。ラッキング補修及び配管の外面腐食の状況によって配管外面のケレン・塗装が必要。

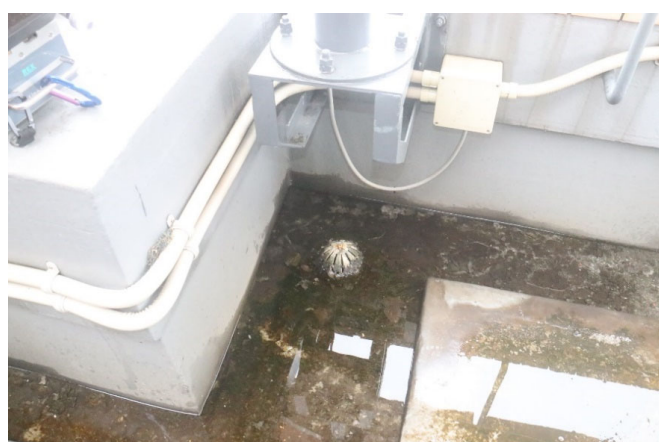
屋上 ルーフドレン目皿

泥が目皿に詰まり、雨水が滞留している。清掃が必要。
