【工事事例紹介】

各種工事事例のご紹介

大規模流通センター【屋上太陽光発電設備あり】の防水改修工事

大規模流通センター 構造床版補強

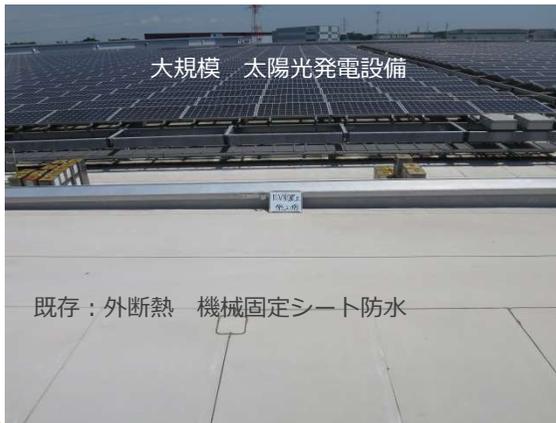
改修までの漏水対応

シート防水補修で対応
してきたが経年で漏水
頻度が高くなってきた

原設計

屋根合成スラブ
断熱板+シート防水

大面積の太陽光発電施
設下部の防水改修の課
題 品質面・施工性

現地での試験施工により

塗膜防水工法採用

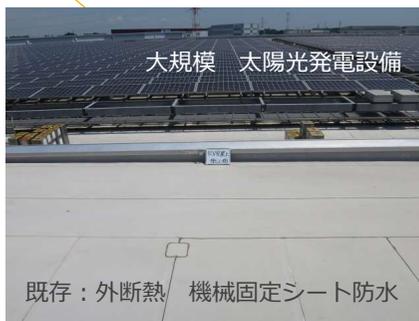
□既存シート防水への塗膜防水適用への試験実施
JIS K6854 準拠 180度 はく離試験（ピール試験）

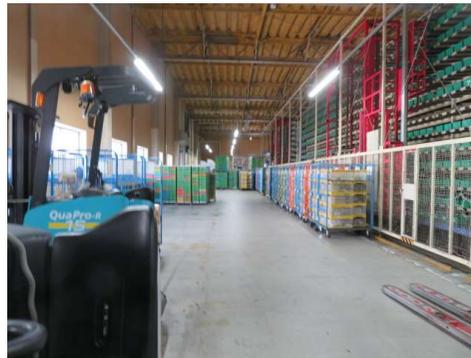
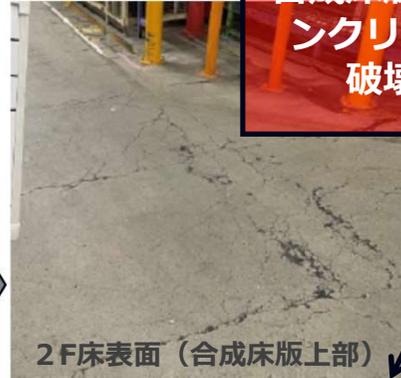
2F床表面（合成床版上部）

調査の結果
合成床版上部の現場打ちコンクリートは劣化が進み破壊に至っている

改修工事目的
合成床版（ハーフPC版+現場打ちコンクリート）で荷物用エレベーター前部分、フォークリフトの頻繁可動部で、2F床版（現場打ち部分）のクラックから、破壊に至っている部分が確認されたため、ハーフPC版の健全性確認後、1Fから小梁追加により補強を行う。

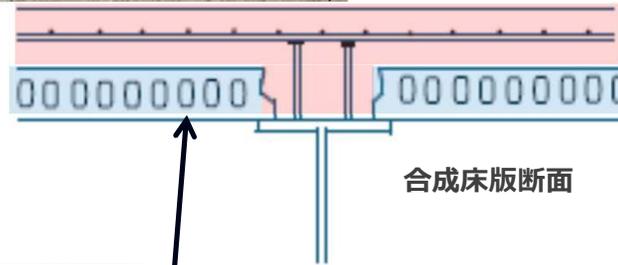
合成床版断面

調査の結果
合成床版下部のPC版は健全

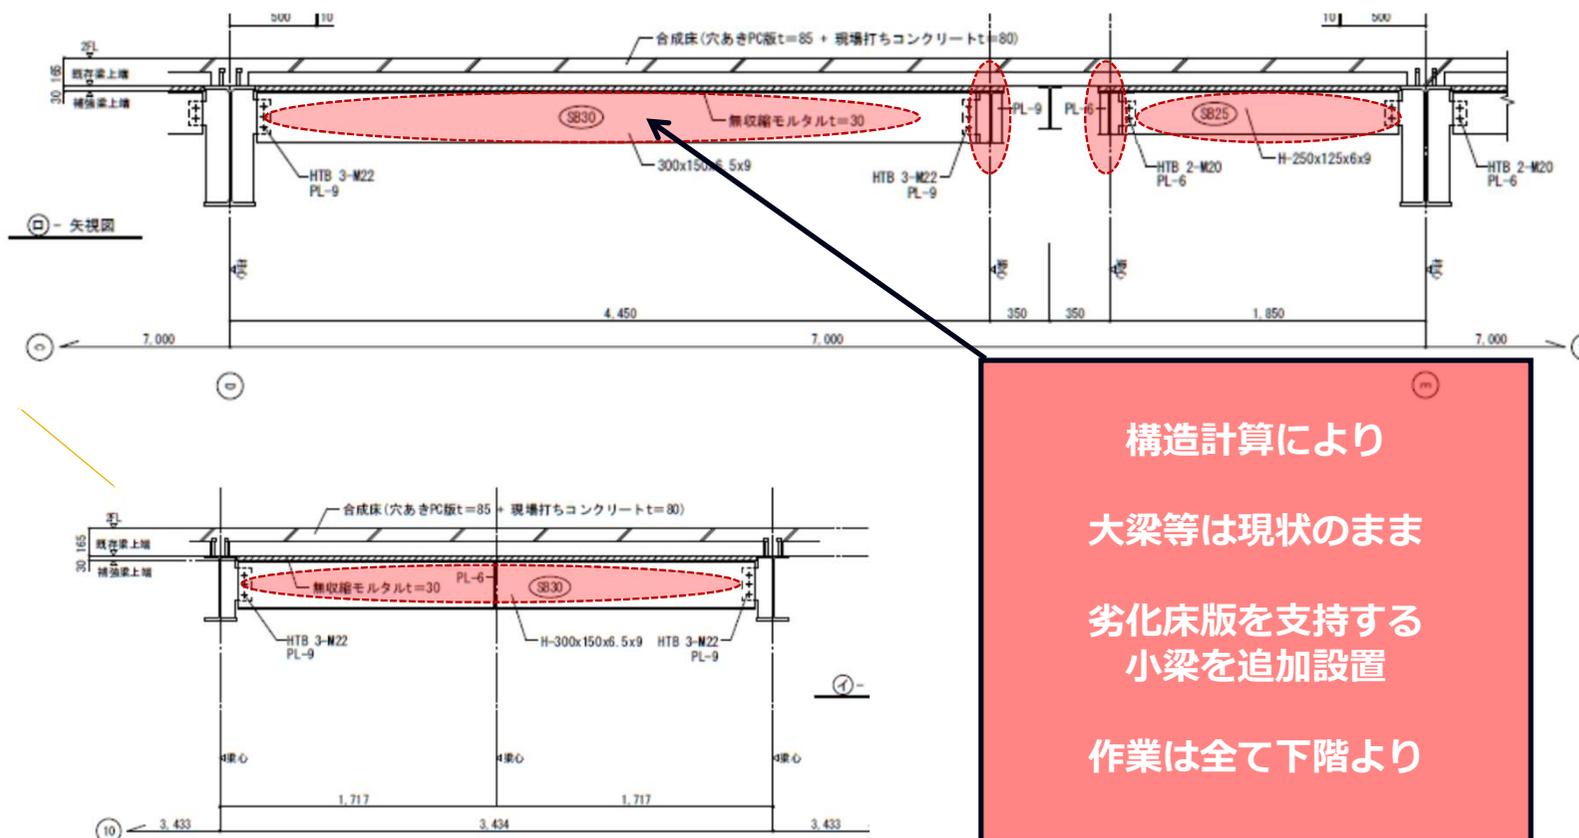
構造計算により

大梁等は現状のまま

劣化床版を支持する
小梁を追加設置

作業は全て下階より

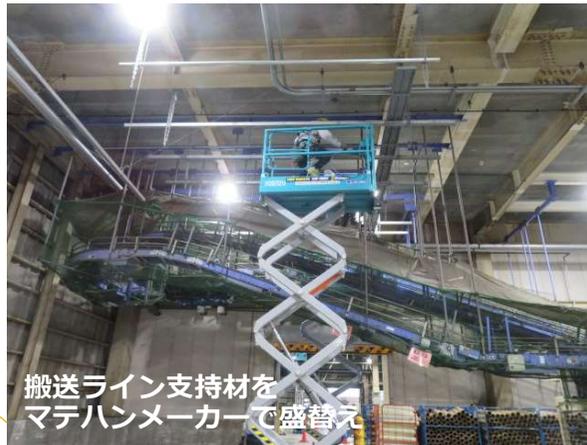
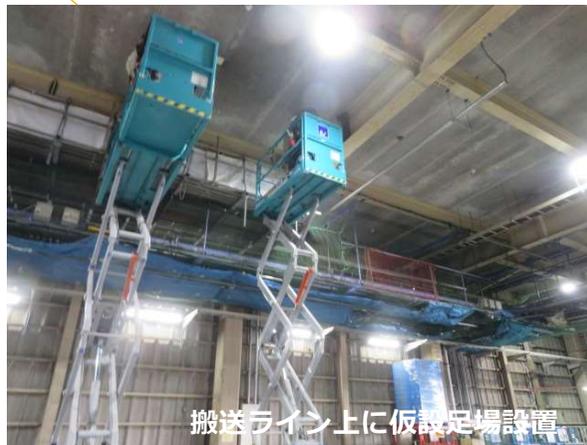
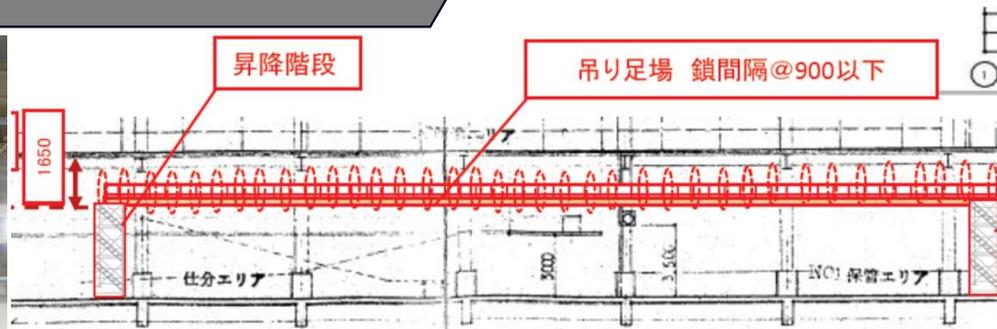
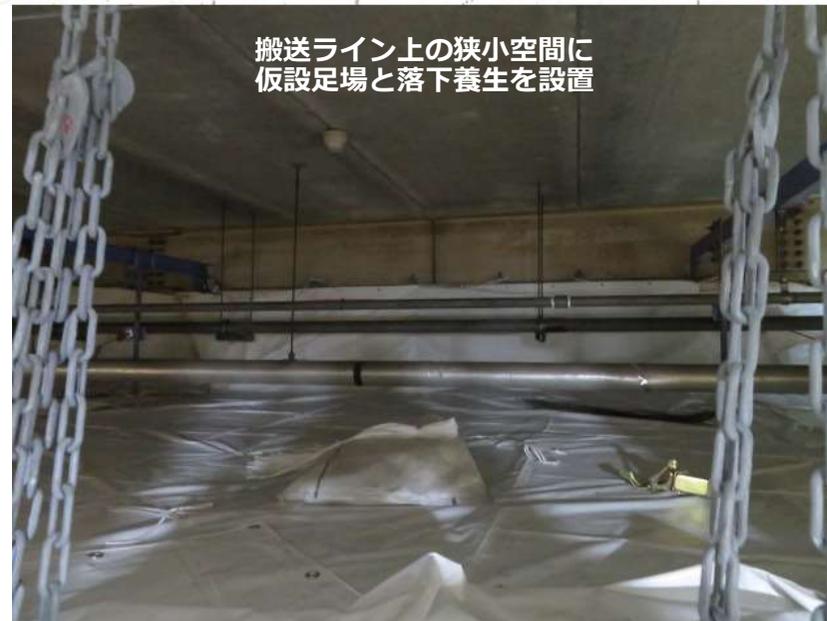
仮設工事

マテハンラインの盛替工事から
仮設吊り足場の設置

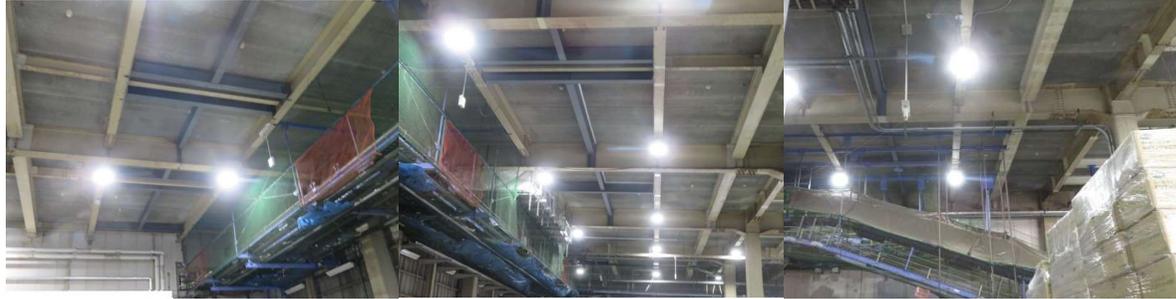
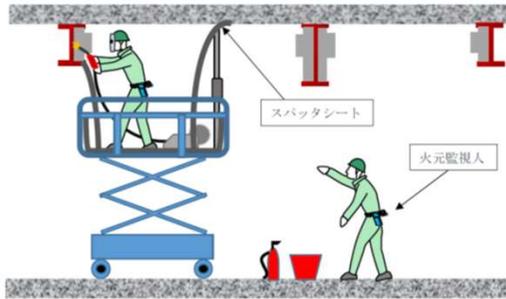
ガセットプレート取付状況図

補強材 小梁設置

①小梁受けプレートを現地で溶接

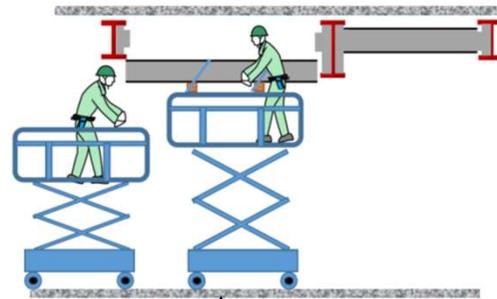
H型鋼取付状況図

①小梁を設置
高所作業者・足場併用

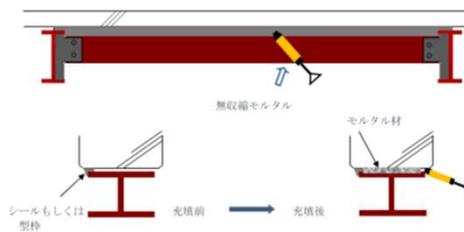
①後施工の小梁と床版の隙間にグラウト（充填）材を注入

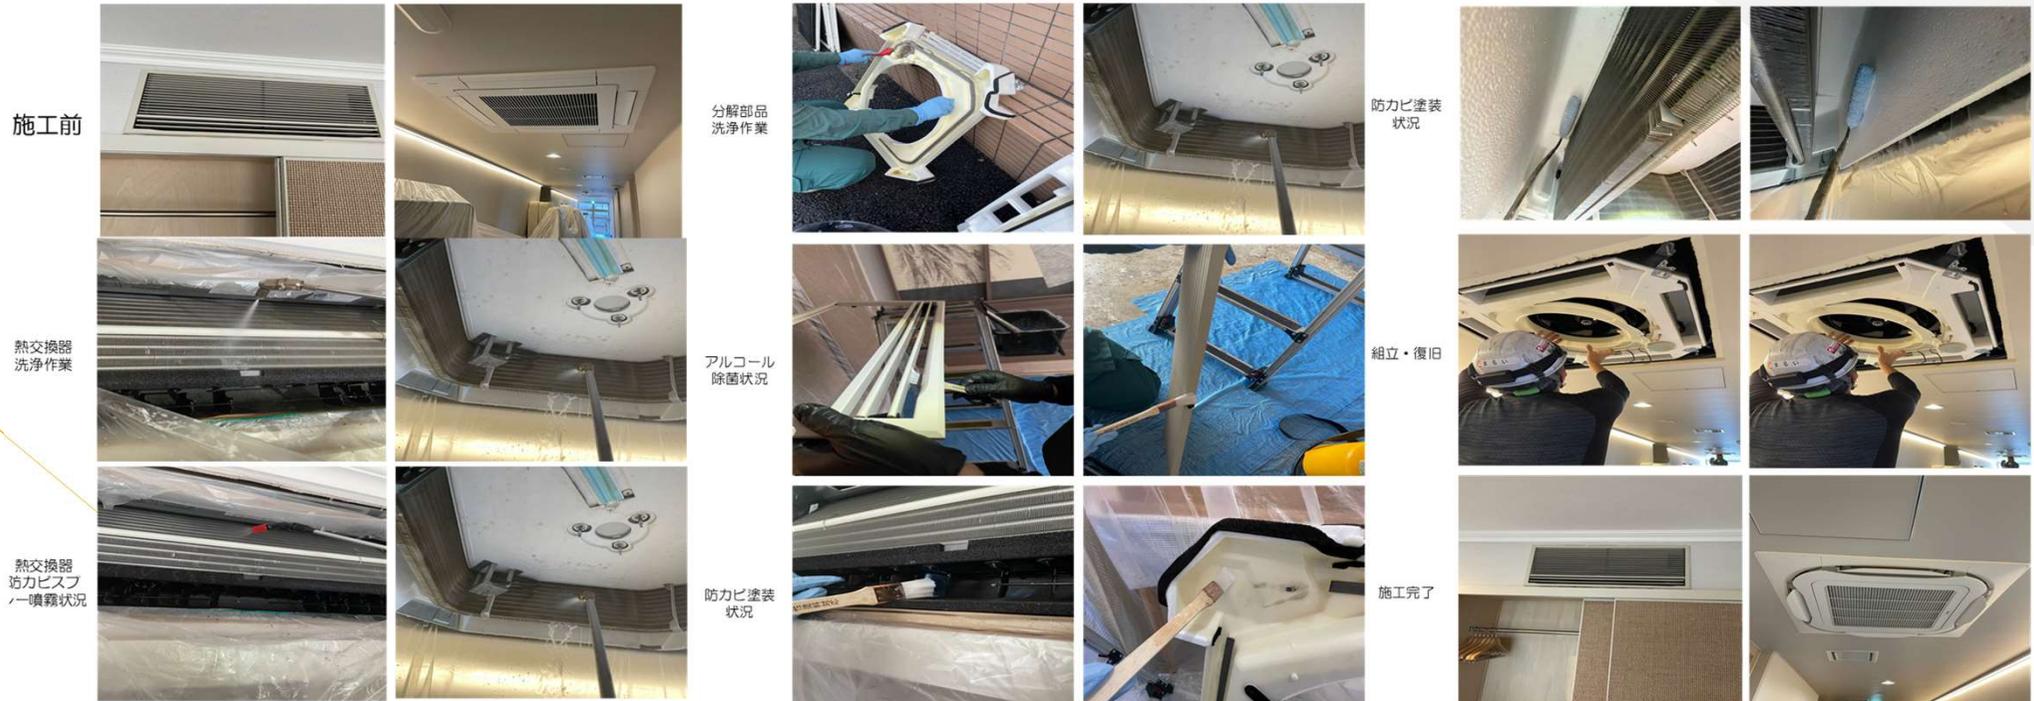
カビ対策工事施工状況例抜粋（某施設 空調設備）

設備機器の他、建築仕上げも、清潔・衛生的継続使用可能な状態を維持し、カビ菌増殖を防ぐことができます。

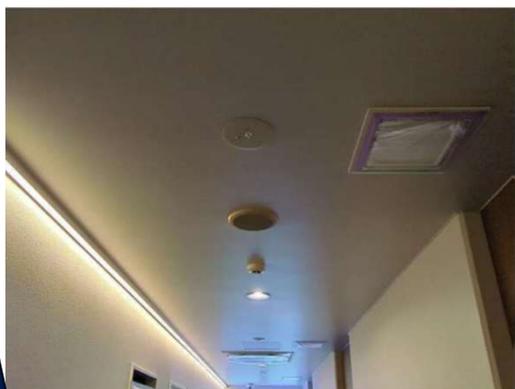
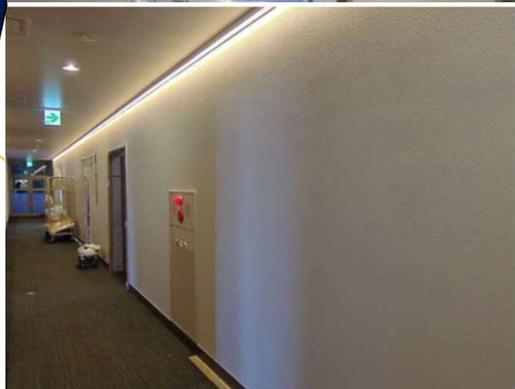
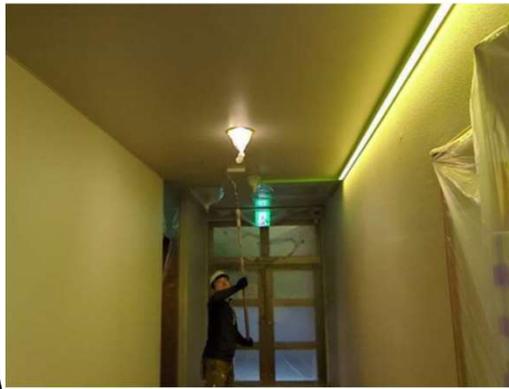
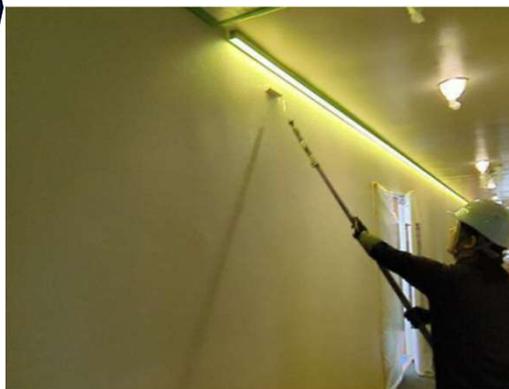
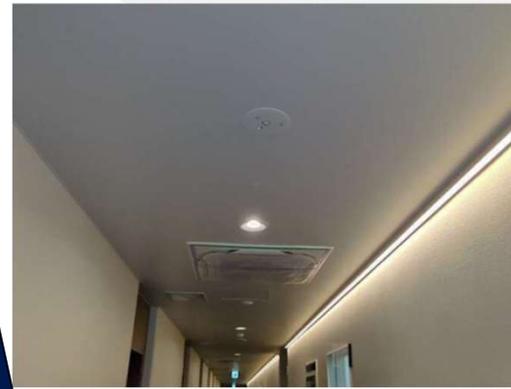
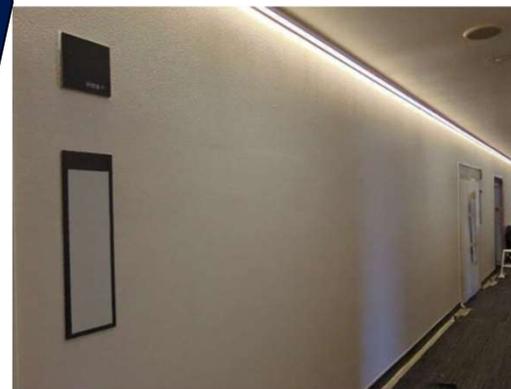
カビ対策工事施工状況例抜粋（某宿泊施設 廊下）

施工前

施工中

施工後

設備機器の他、建築仕上げも、清潔・衛生的継続使用可能な状態を維持し、カビ菌増殖を防ぐことができます。
